## **Arbeitsgruppe Barrierefreie BRB :**

## ***Fragen und Klarstellungen zur Informationsveranstaltung „Runder Tisch“ für Bürgermeister und einem geladenen Landtagsabgeordneten***

### **Grundsätzliche Betrachtungen zum LINT 54:**

## **Barrierefreiheit LINT 54:**

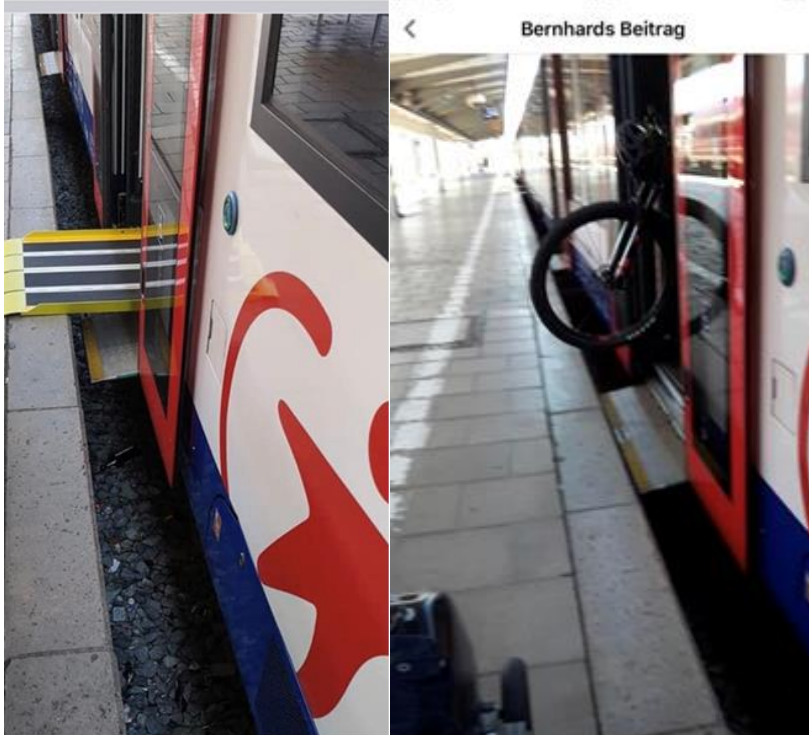
Hier sieht man sehr gut die Spalt- Problematik:

Unter der manuell angelegten Rollstuhl- Rampe sieht man die im Text benannte Riffelplatte. Auch die Höhendifferenz sieht man sehr klar.

Auch für Fahrradfahrer ist es durchaus schwierig und sieht nicht sehr sicher aus.

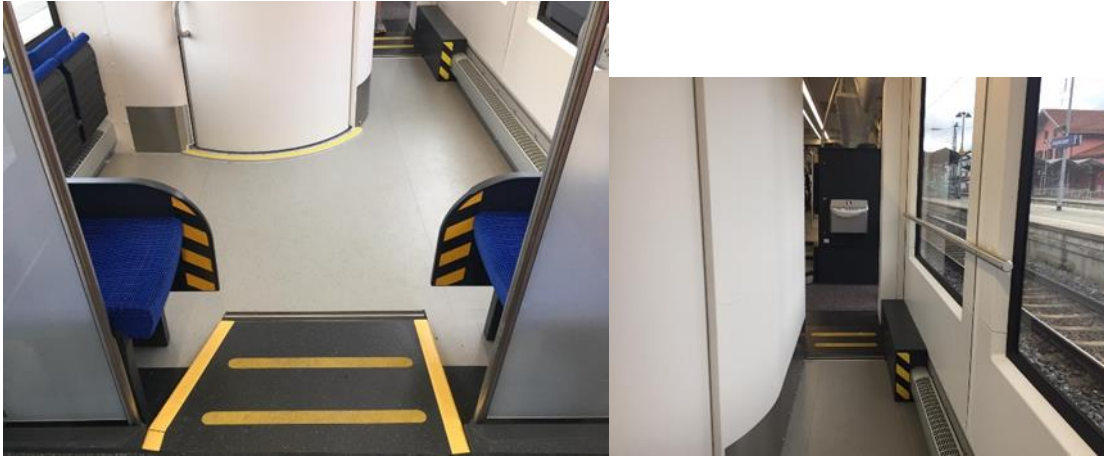
Hier sieht man noch einmal die Problematik der Begleitersitze und der Rampe.

Die Rampe ist auch für Senioren (Rollatoren, Gehhilfen ) gefährlich.

Am Ende der Rampe, sind rechts und links die Rollstuhlplätze.

Da die Rollstühle breiter als die Klappsitze sind und oft ausladende Fußstützen haben, erkennt man auch hier die Problematik. Letztendlich sitzt der Rollstuhlfahrer direkt vor dem WC.

Auch sieht man den schmalen Gang an der Toilette vorbei.

Bedingt durch den schmalen und langen Zug kommt hier kein Rollstuhl vorbei und es gibt somit auch keinen zweiten Fluchtweg.

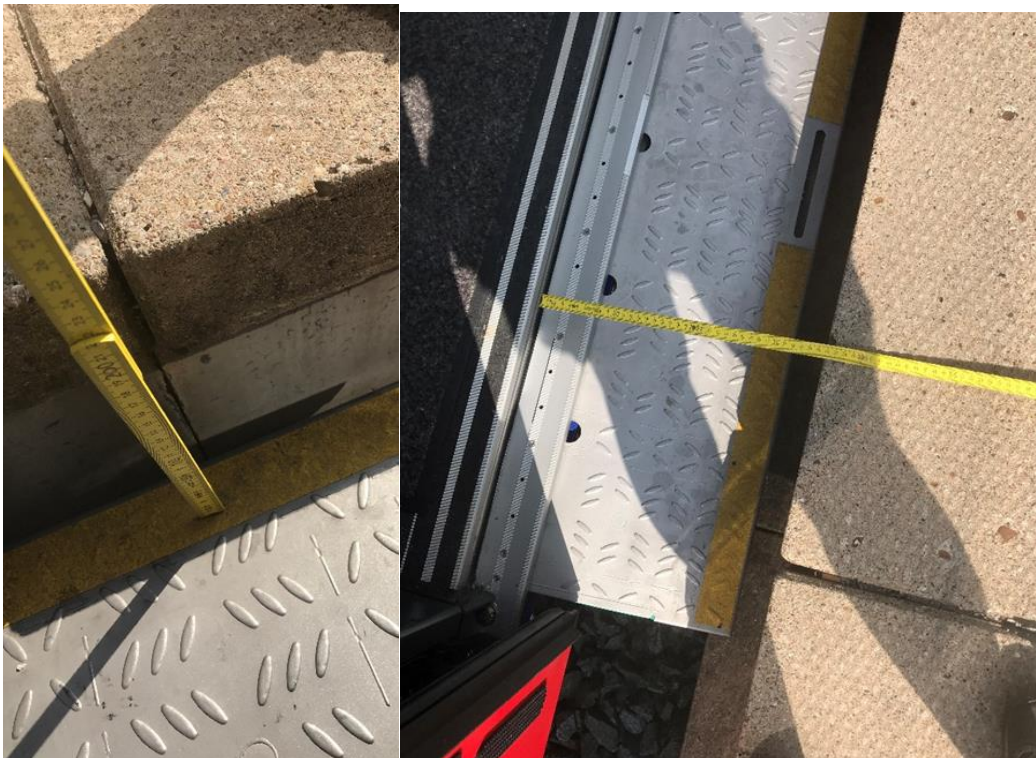
Gemessen wurde hier am „Rollstuhleingang“, der aber natürlich von allen Fahrgästen mitbenutzt wird, die Höhe von Riffelblech zum Bahnsteig und die Lücke äußerste Bahnsteigkante zum äußersten Rand des LINT.
